ENTWICKLUNG VON KUPFER- UND KUPFERLEGIERUNGSOBERFLÄCHEN

EINFÜHRUNG

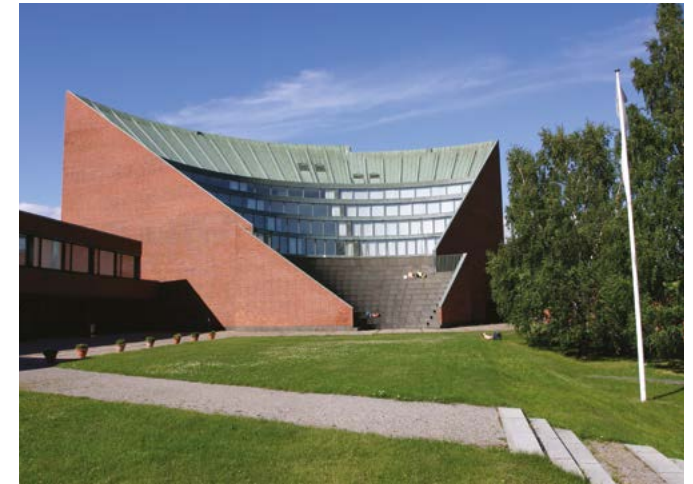
1

Foto 1: Natürlich patinierte Oberfläche des **Auditoriums der University of Technology**, Espoo, Finnland (Baujahr: 1949-66), Architekt: **Alvar Aalto**. Die kupferbedeckte, Amphitheater ähnliche Struktur enthält die Hauptauditorien, während der äußere Bereich für Spiele und andere Aktivitäten verwendet werden kann

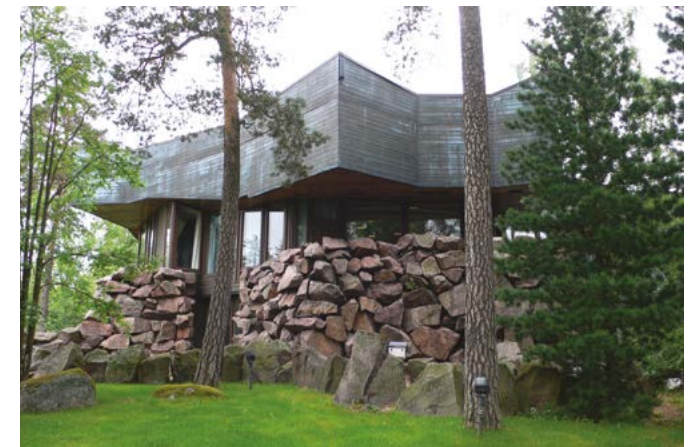
2

Foto 2: Verwitterte Fassade des **Konferenzentrums Dipoli**, Espoo, Finnland. Entworfen von den Architekten **Reima und Raili Pietilä** und fertiggestellt im Jahre 1966. Dieses Schlüsselgebäude organischer Architektur verwendet eine Vielzahl von Materialien aus der finnischen Natur wie Kiefernholz, Kupfer und natürliche Gesteine.

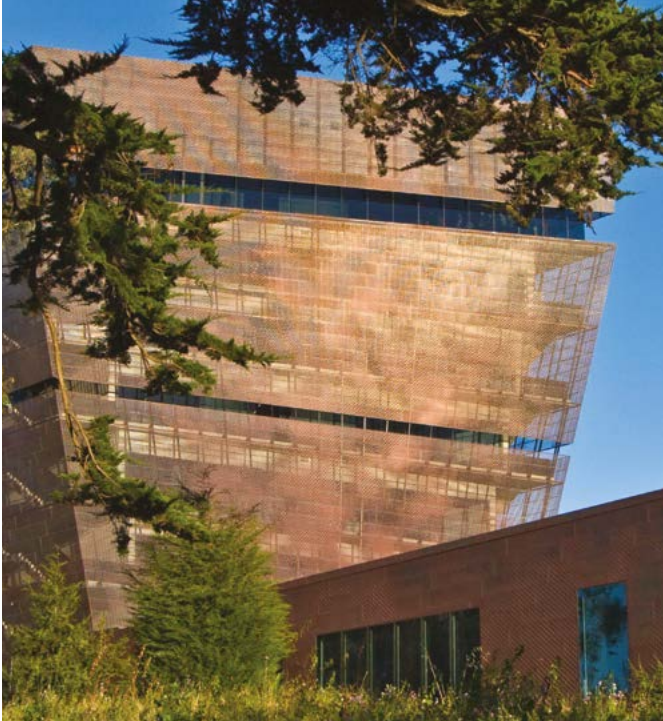
Fotos 4, 5: Das **de-Young-Museum** in San Francisco, USA, entworfen von **Herzog & de Meuron**, eröffnete am 15. Oktober 2005. Die Prägung und Perforation soll uns an die Lichtfilterung durch Baumkronen erinnern. Auf diese Weise spiegelt die äußere Umhüllung des Gebäudes intensiv die umliegende Parklandschaft wider und reflektiert die Üppigkeit der Bäume des Golden-Gate-Parks wie ein abstraktes Kunstwerk. Foto 4 wurde aufgenommen im Februar 2006, Foto 5 im Februar 2015.

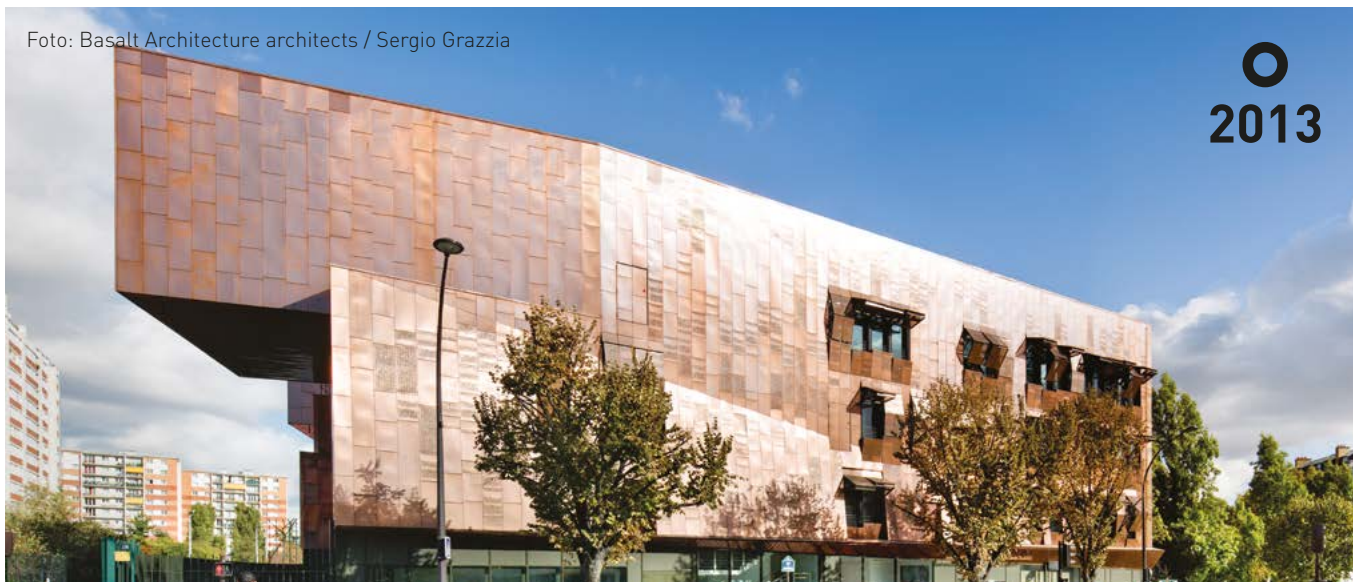
KUPFER

PARIS
FRANKREICH
 KONSERVATORIUM CLAUDE DEBUSSY
 Architekten: BasaltArchitecture
 Fertigstellung: 2013

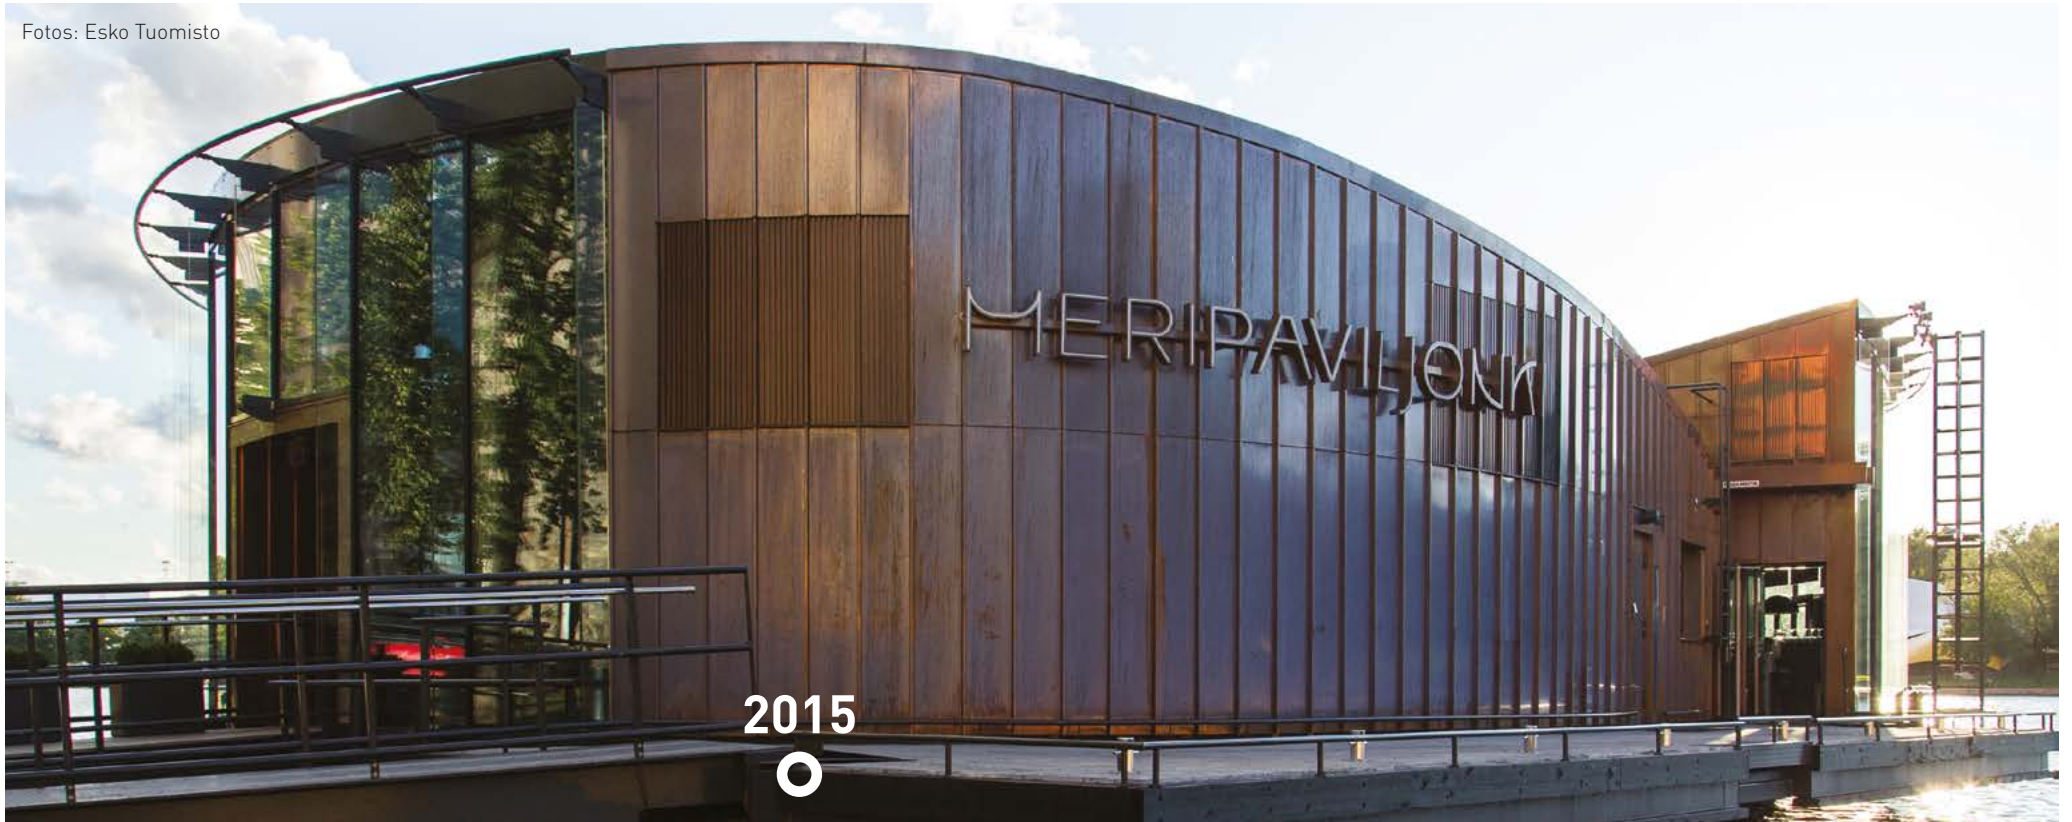
2015
○

KUPFER

HELSINKI
FINNLAND
SEEPAVILLON (MERIPAVILJONKI)
Architekten:
Arkkitehtitoimisto Freese Oy
Fertigstellung: 2014

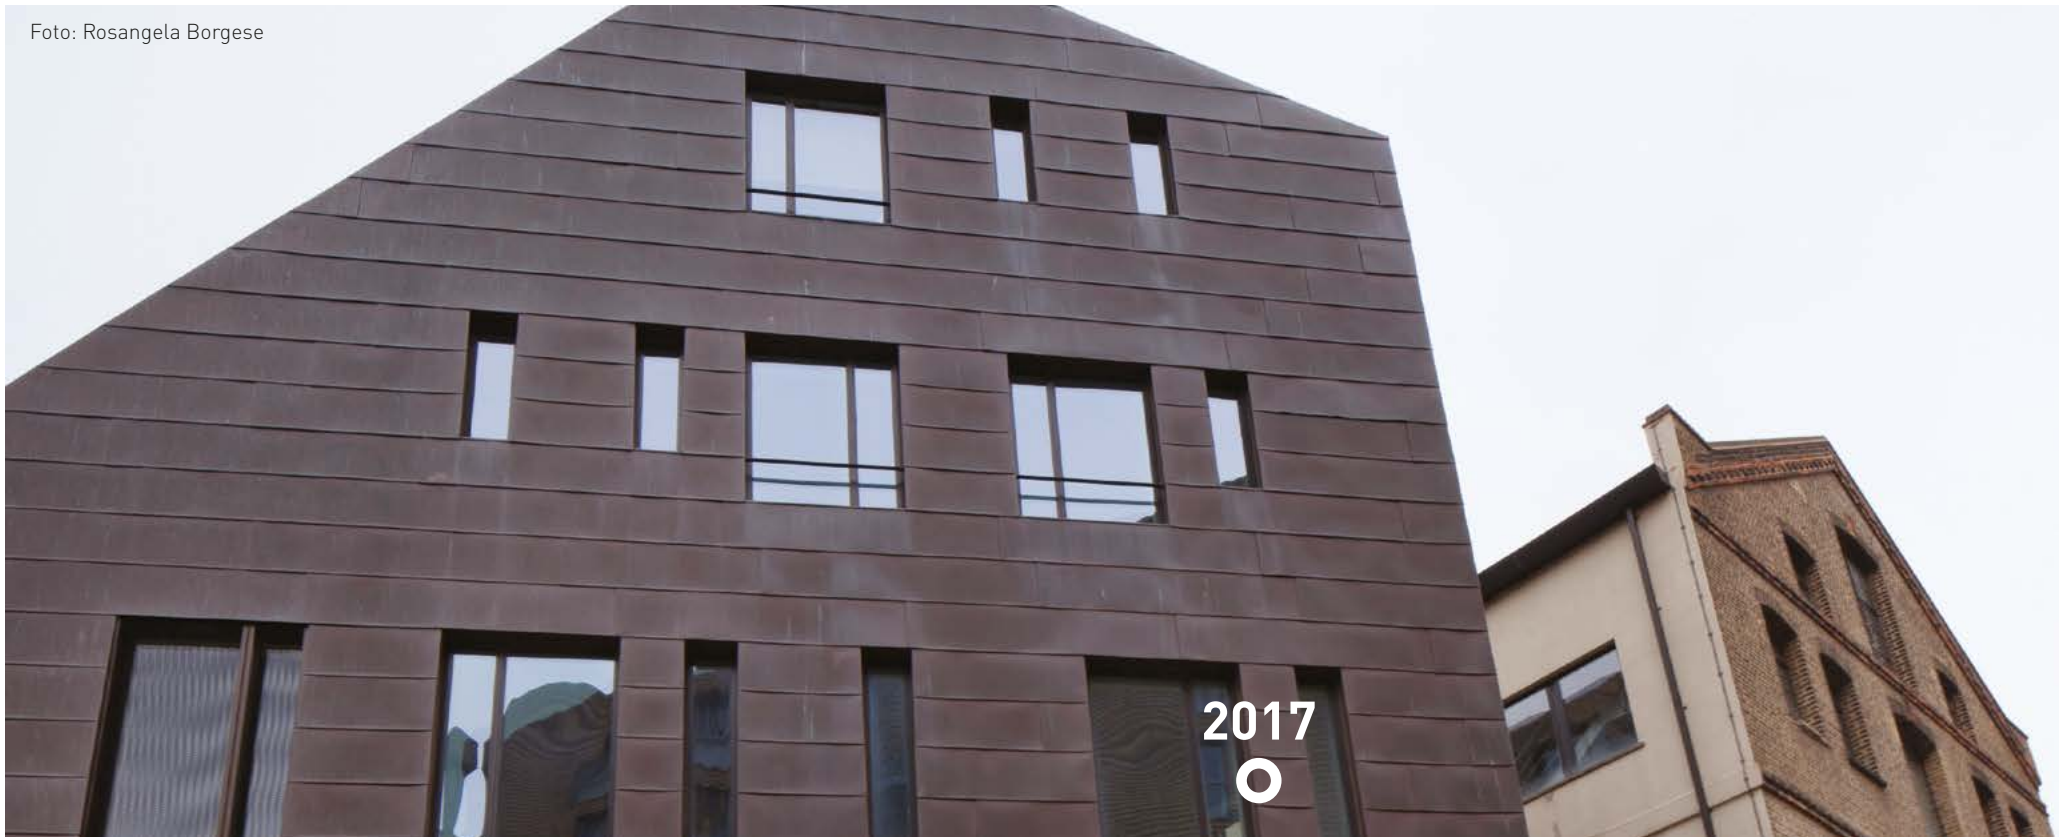
2017
○

BRONZE

LONDON
GROSSBRITANNIEN
GRANARY GEBÄUDE
Architekten: Schmidt Hammer Lassen /
Pollard Thomas Edwards Architects
Fertigstellung: 2011

- **Bronze**
Eine Legierung aus Kupfer und Zinn. Die ursprüngliche, warme, rötlich-braune Oberfläche entwickelt sich durch Verwitterung in einer unverwechselbaren Weise. Eine braun-rote Oberflächenoxidation mit einem braun-grauen Unterton ist typisch für diese Legierung; Das Material wechselt dann allmählich in Dunkelbraun / Anthrazit - die nachfolgende Patina-Beschichtung bildet sich viel langsamer als bei reinem Kupfer.

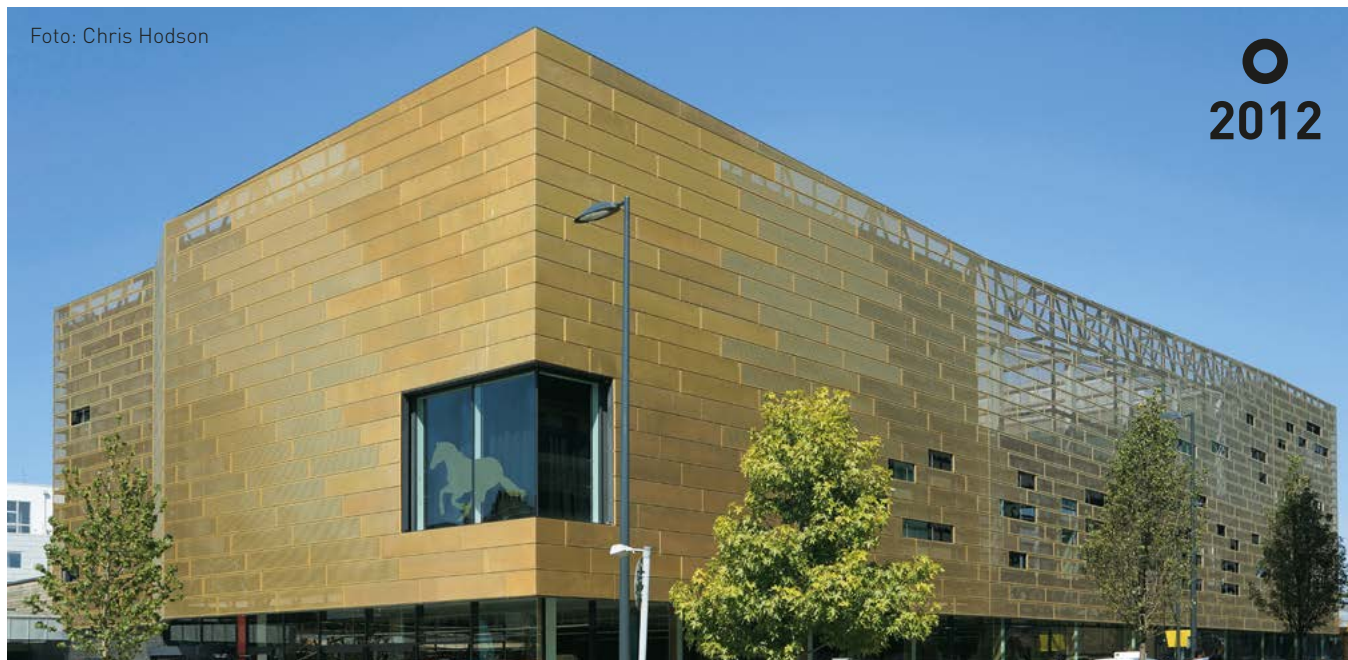
○
2012

GOLDEN PERFORIERT

LONDON
GROSSBRITANNIEN
TIDEMILL AKADEMIE
Architekten: Pollard Thomas Edwards Architects
Fertigstellung: 2012

- **Goldene Legierung**
Dieses goldene Material ist eine Legierung aus Kupfer mit Aluminium und Zink, die sehr stabil ist und den goldenen Farbton im Laufe der Zeit hält. Sie verhält sich anders als reines Kupfer in der Umgebung, da sie eine dünne Schutzoxidschicht aufweist, die alle drei Legierungselemente enthält. Infolgedessen behält die Oberfläche ihre goldene Farbe auf unbestimmte Zeit und verliert einfach etwas von ihrem Glanz, weil sich die Oxidschicht verdickt, was ein matt goldfarbenes Aussehen ergibt.

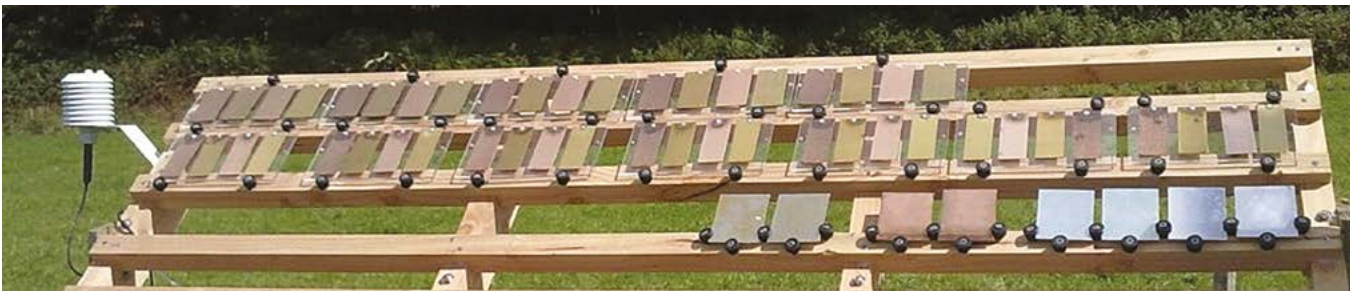
Ausgewählte Piktogramme der KTH-Studie zeigen Oberflächenveränderungen von vier verschiedenen Materialien (Reinkupfer, Messing, Bronze und goldene Legierung) nach sechs Monaten, drei und fünf Jahren. Sie wurden an verschiedenen Orten mit unterschiedlicher Neigungen für die Dachdeckung (45 Grad) und für Fassaden (90 Grad) eingesetzt.

- **Meer:** St Anne, 25 m Entfernung vom Ufer, Umweltsituation mit hoher Korrosionsstufe
- **Inland:** Langonnet, 40 km Entfernung vom Ufer, Umweltsituation mit moderater Korrosionsstufe

Die dargestellten Bilder dienen lediglich der Veranschaulichung und sollten nicht als exakte Darstellung von Farb- oder visuellen Änderungen in allen Situationen oder allen Zeitfenstern betrachtet werden.

KUPFERBLECH, 45 ° SÜD (relevant für Dächer)

BRONZEBLECH, 90 ° SÜD (relevant für Fassaden)

MESSINGBLECH, 90 ° SÜD (relevant für Fassaden)

GOLDENES LEGIERUNGSBLECH, 90 ° SÜD (relevant für Fassaden)
